Verkehrsordnung Höchstgeschwindigkeit 30 km/h

Machbarkeit Tempo-30

**Landstrasse
Andelfingen,
Machbarkeit
Streckensignalisation
"Höchstgeschwindigkeit
30 km/h"**

KURZBERICHT

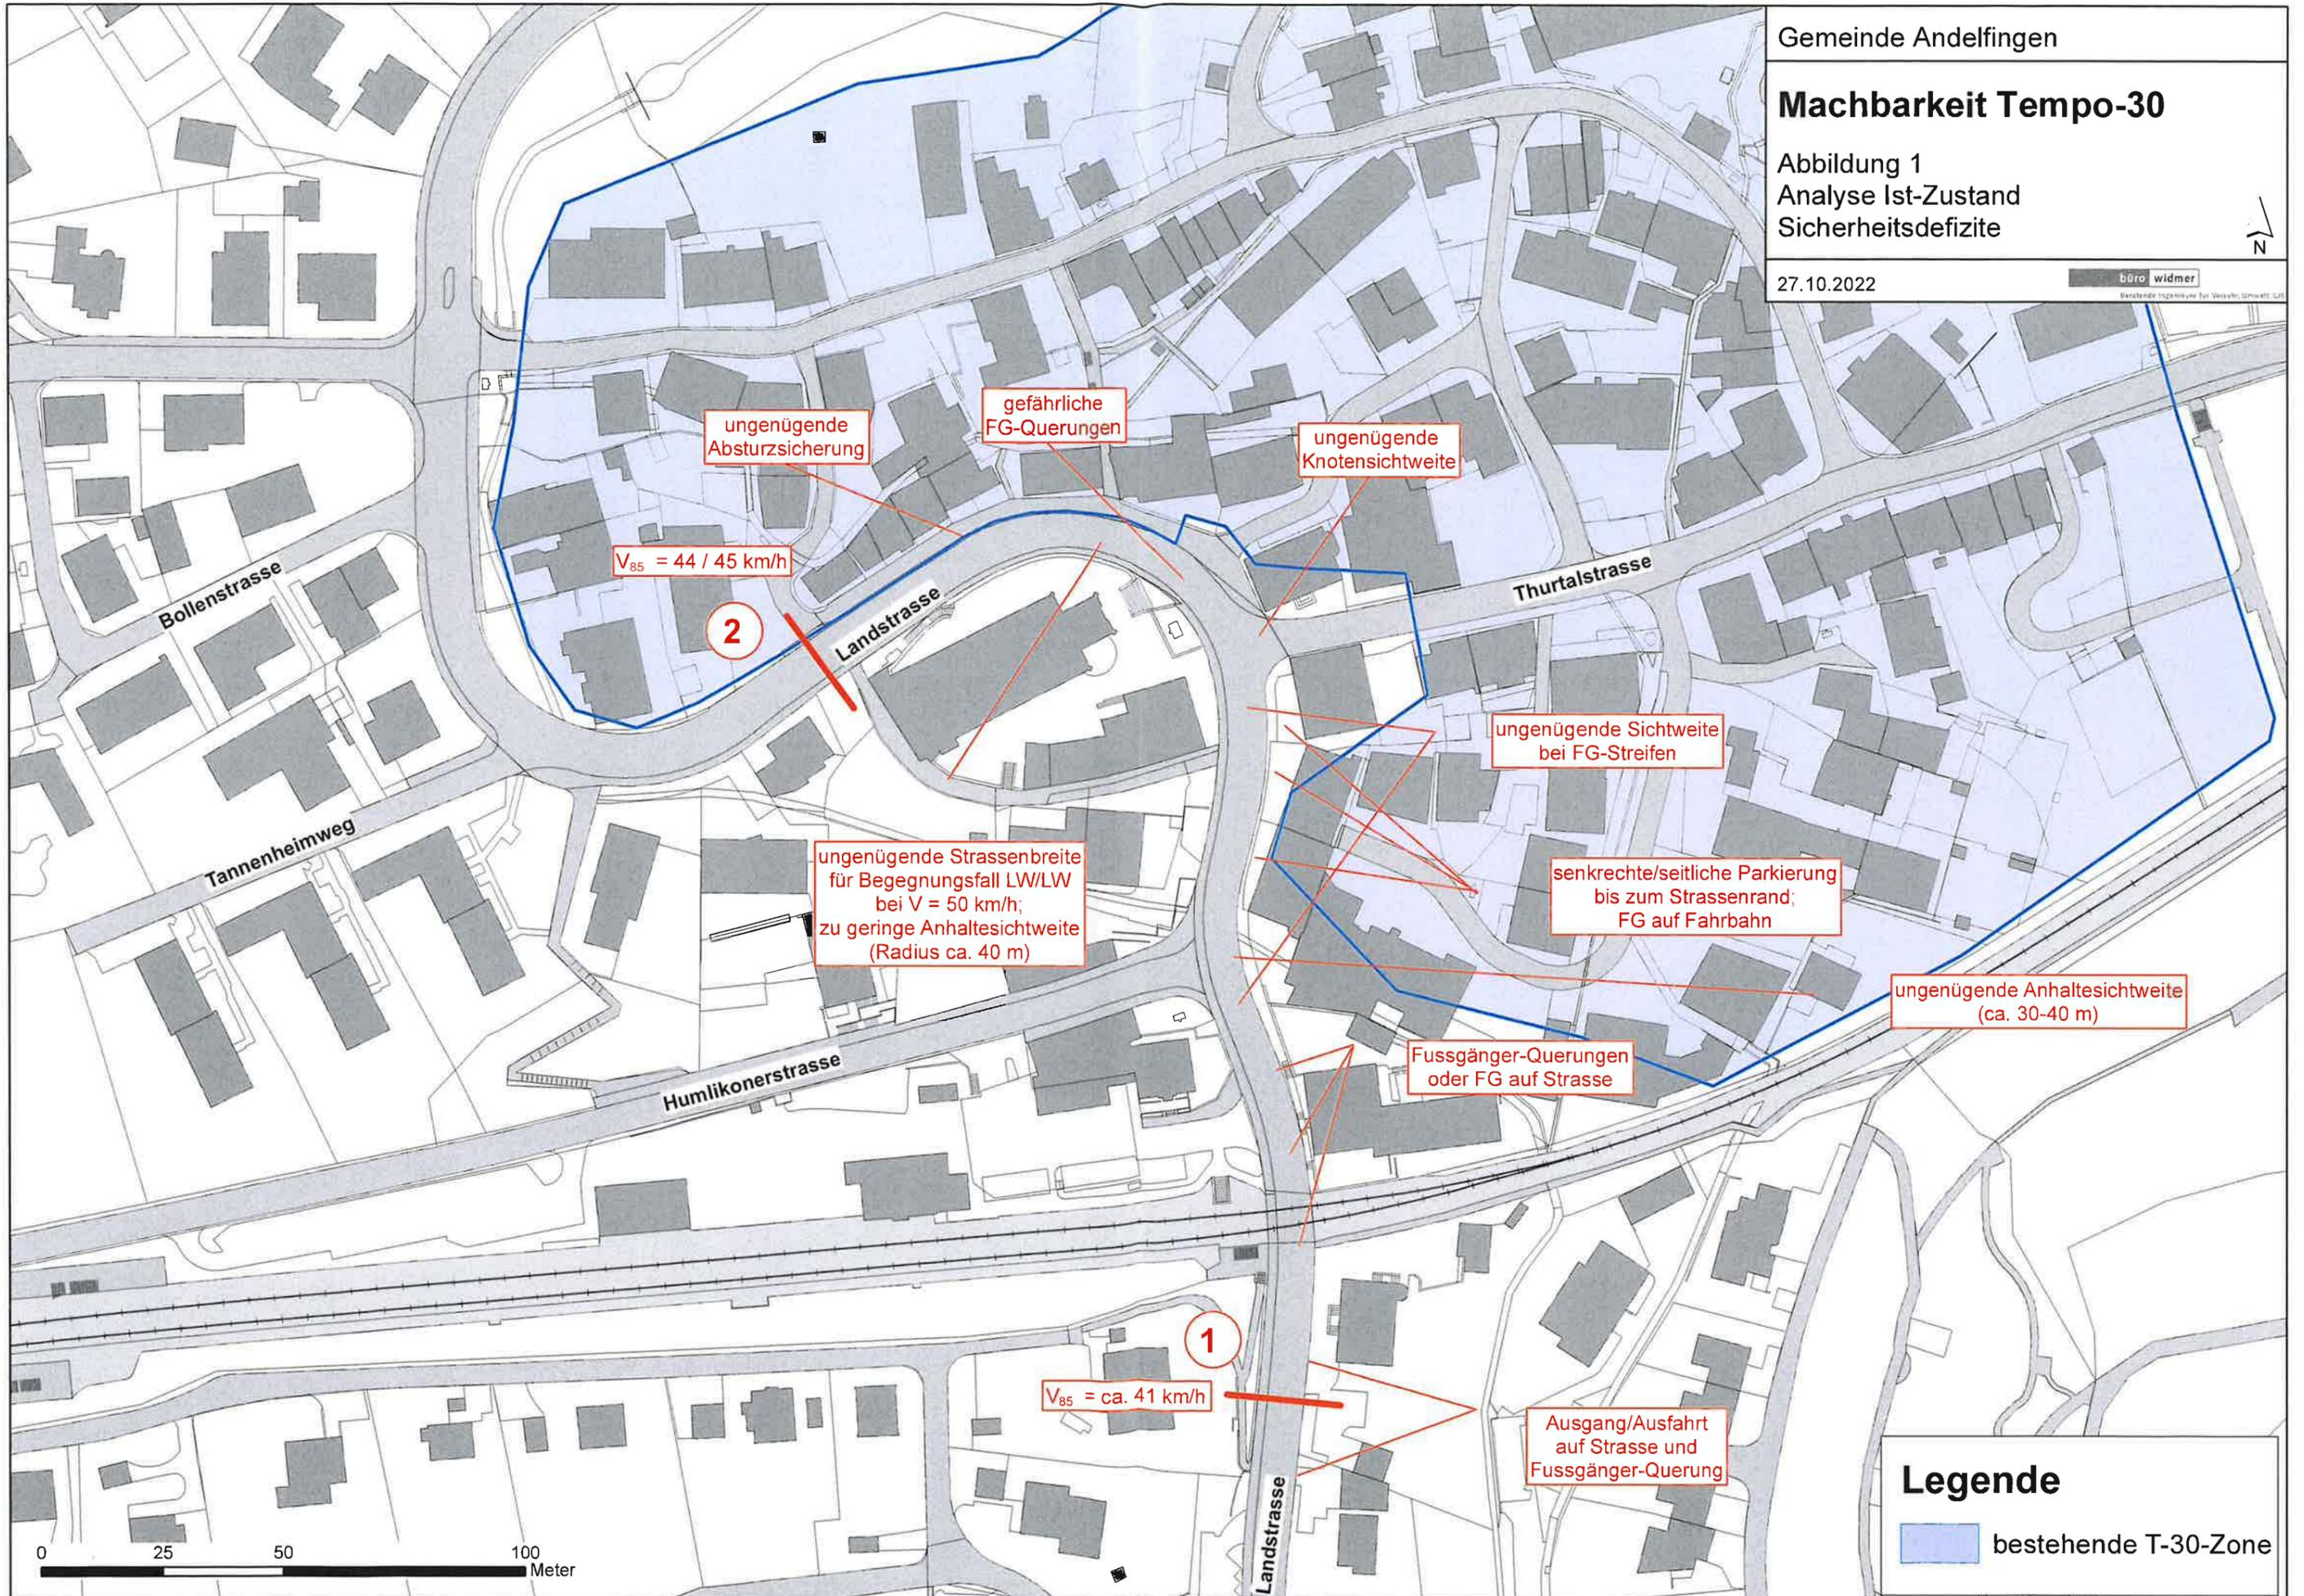
Abbildung 1
Analyse Ist-Zustand
Sicherheitsdefizite

ungenügende Absturzsicherung

gefährliche FG-Querungen

ungenügende Knotensichtweite

$V_{85} = 44 / 45 \text{ km/h}$

ungenügende Strassenbreite für Begegnungsfall LW/LW bei $V = 50 \text{ km/h}$; zu geringe Anhaltesichtweite (Radius ca. 40 m)

ungenügende Sichtweite bei FG-Streifen

senkrechte/seitliche Parkierung bis zum Strassenrand; FG auf Fahrbahn

ungenügende Anhaltesichtweite (ca. 30-40 m)

Fussgänger-Querungen oder FG auf Strasse

$V_{85} = \text{ca. } 41 \text{ km/h}$

Ausgang/Ausfahrt auf Strasse und Fussgänger-Querung

Die bei einer Begehung festgestellten Sicherheitsdefizite werden in der Abbildung 1 im Anhang dargestellt.

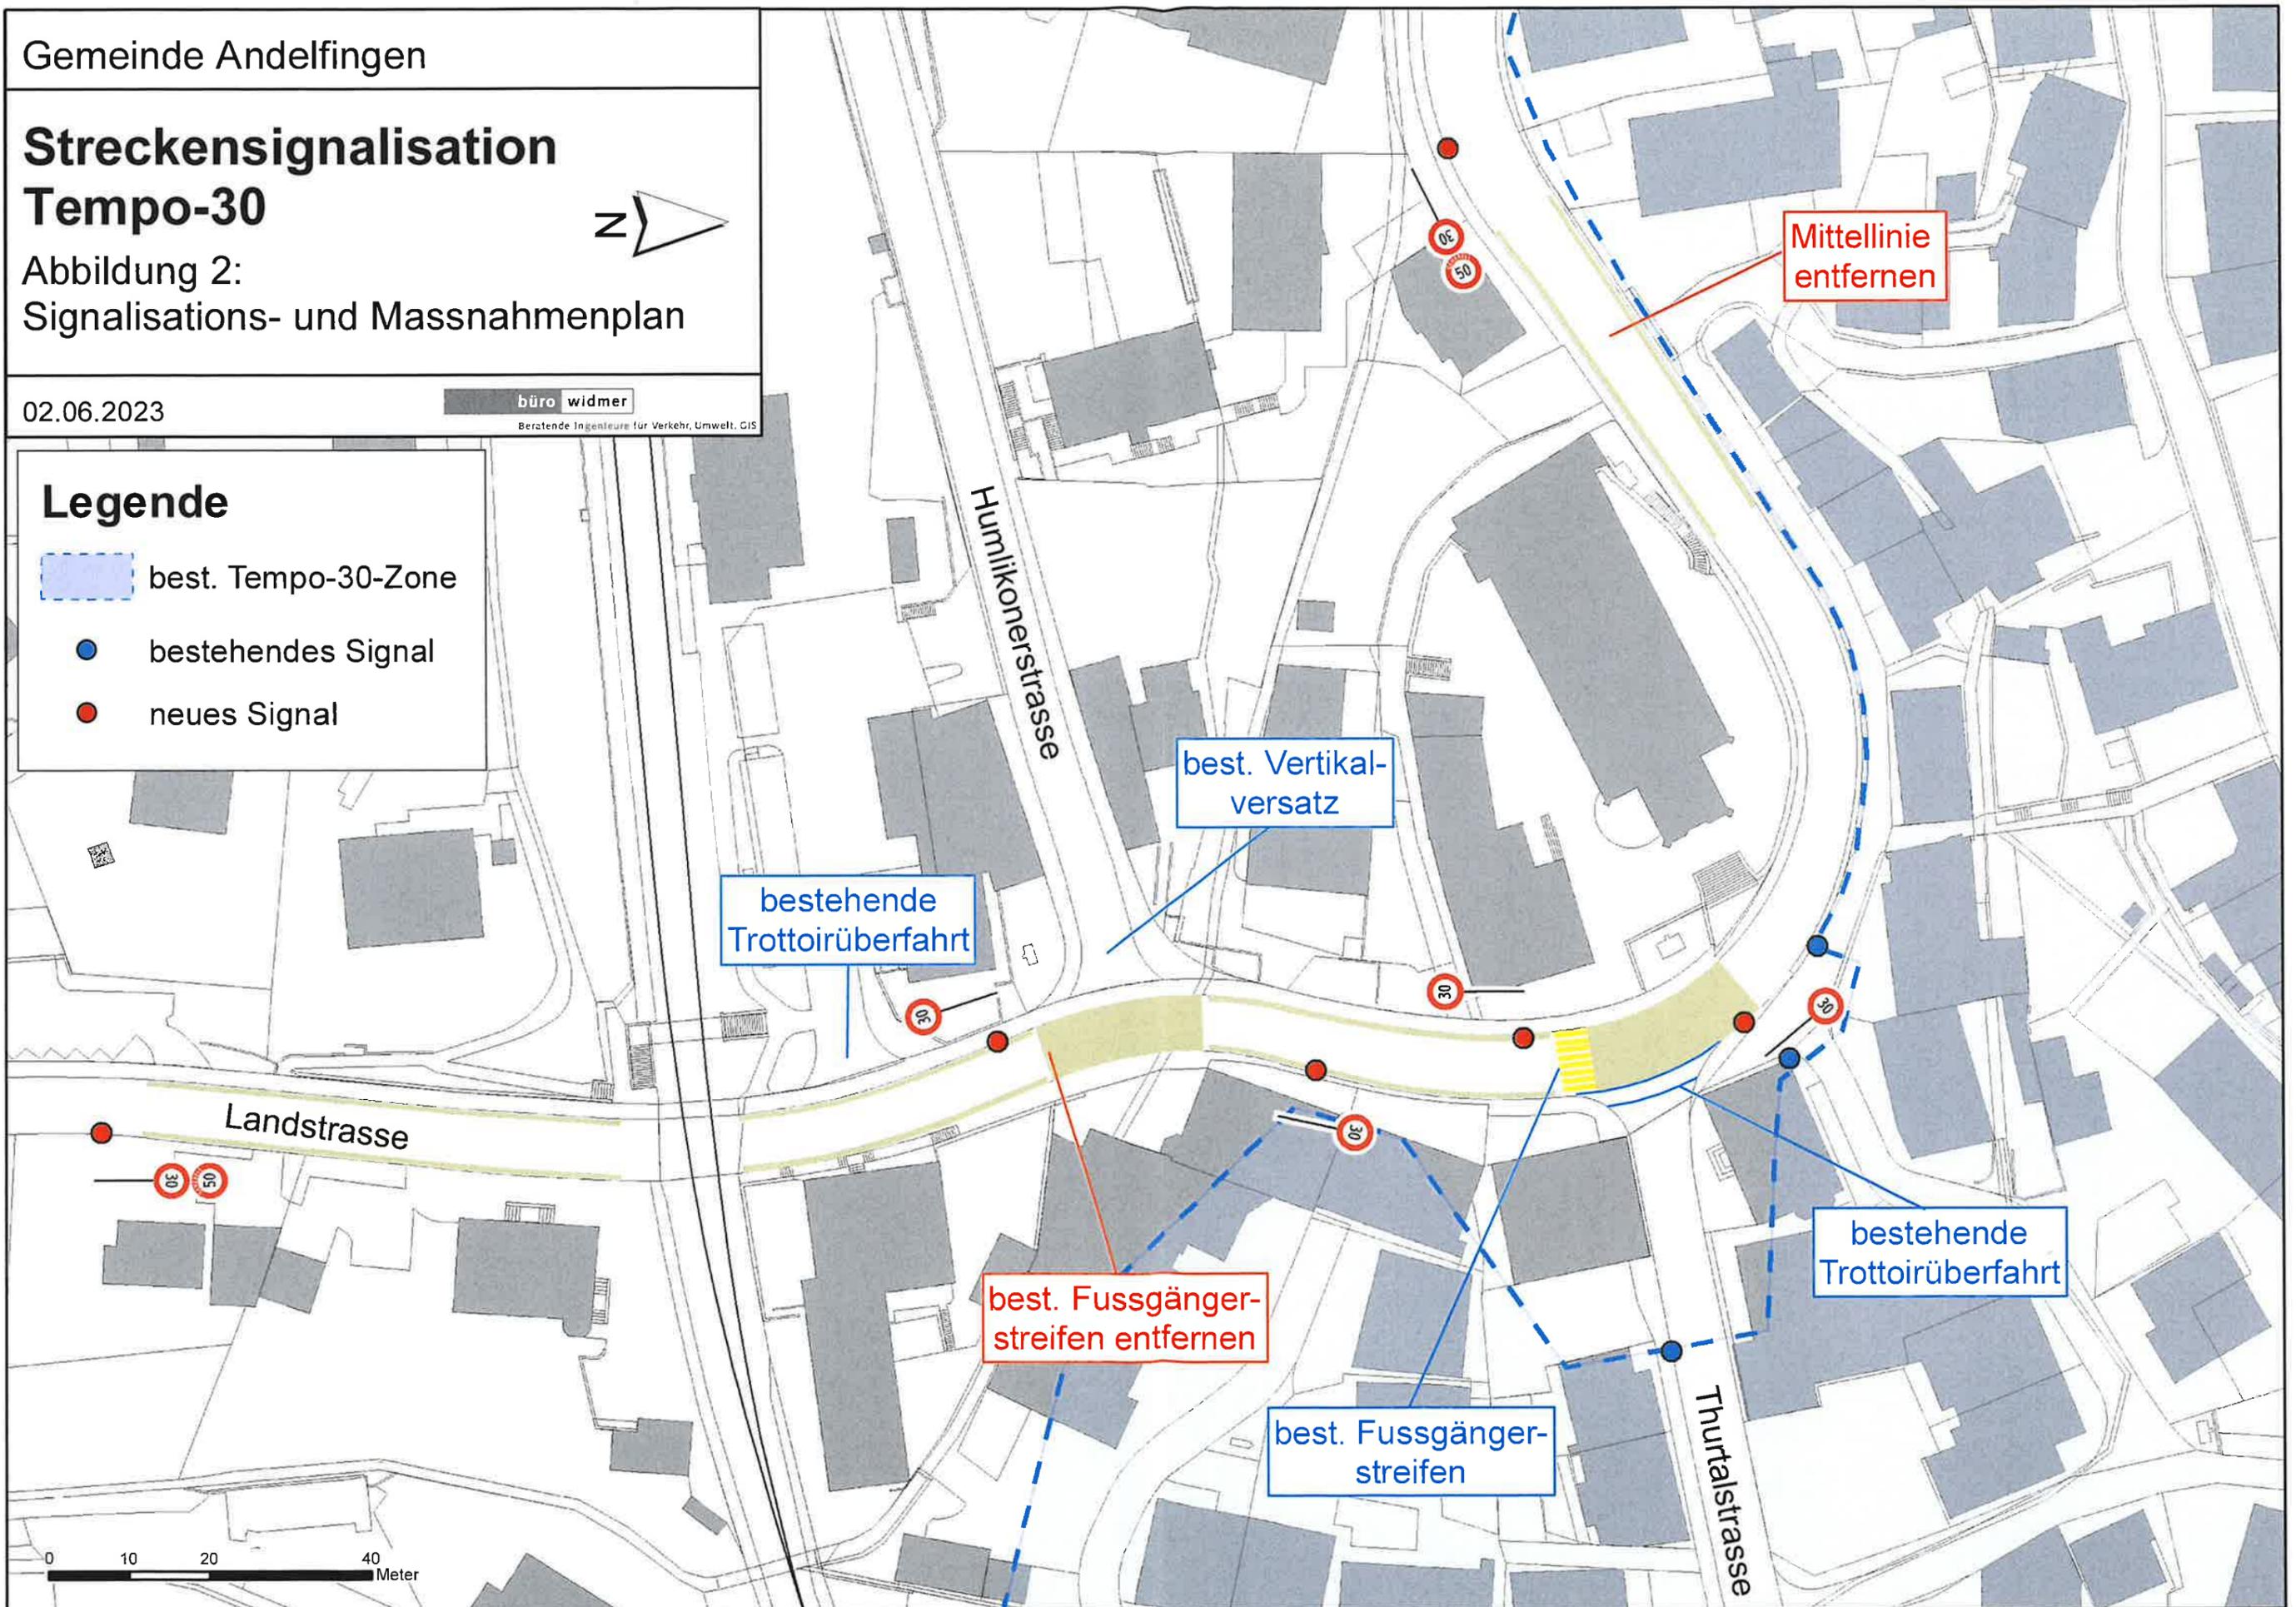
Abbildung 2:
Signalisations- und Massnahmenplan

Streckensignalisation Tempo-30

Bei der angestrebten Signalisation "Höchstgeschwindigkeit 30 km/h" (Signal 2.30) handelt es sich nicht um eine Zonensignalisation. Da es eine Abweichung der allgemeinen Höchstgeschwindigkeit ist, muss sie bei jeder Strassenverzweigung wiederholt werden.

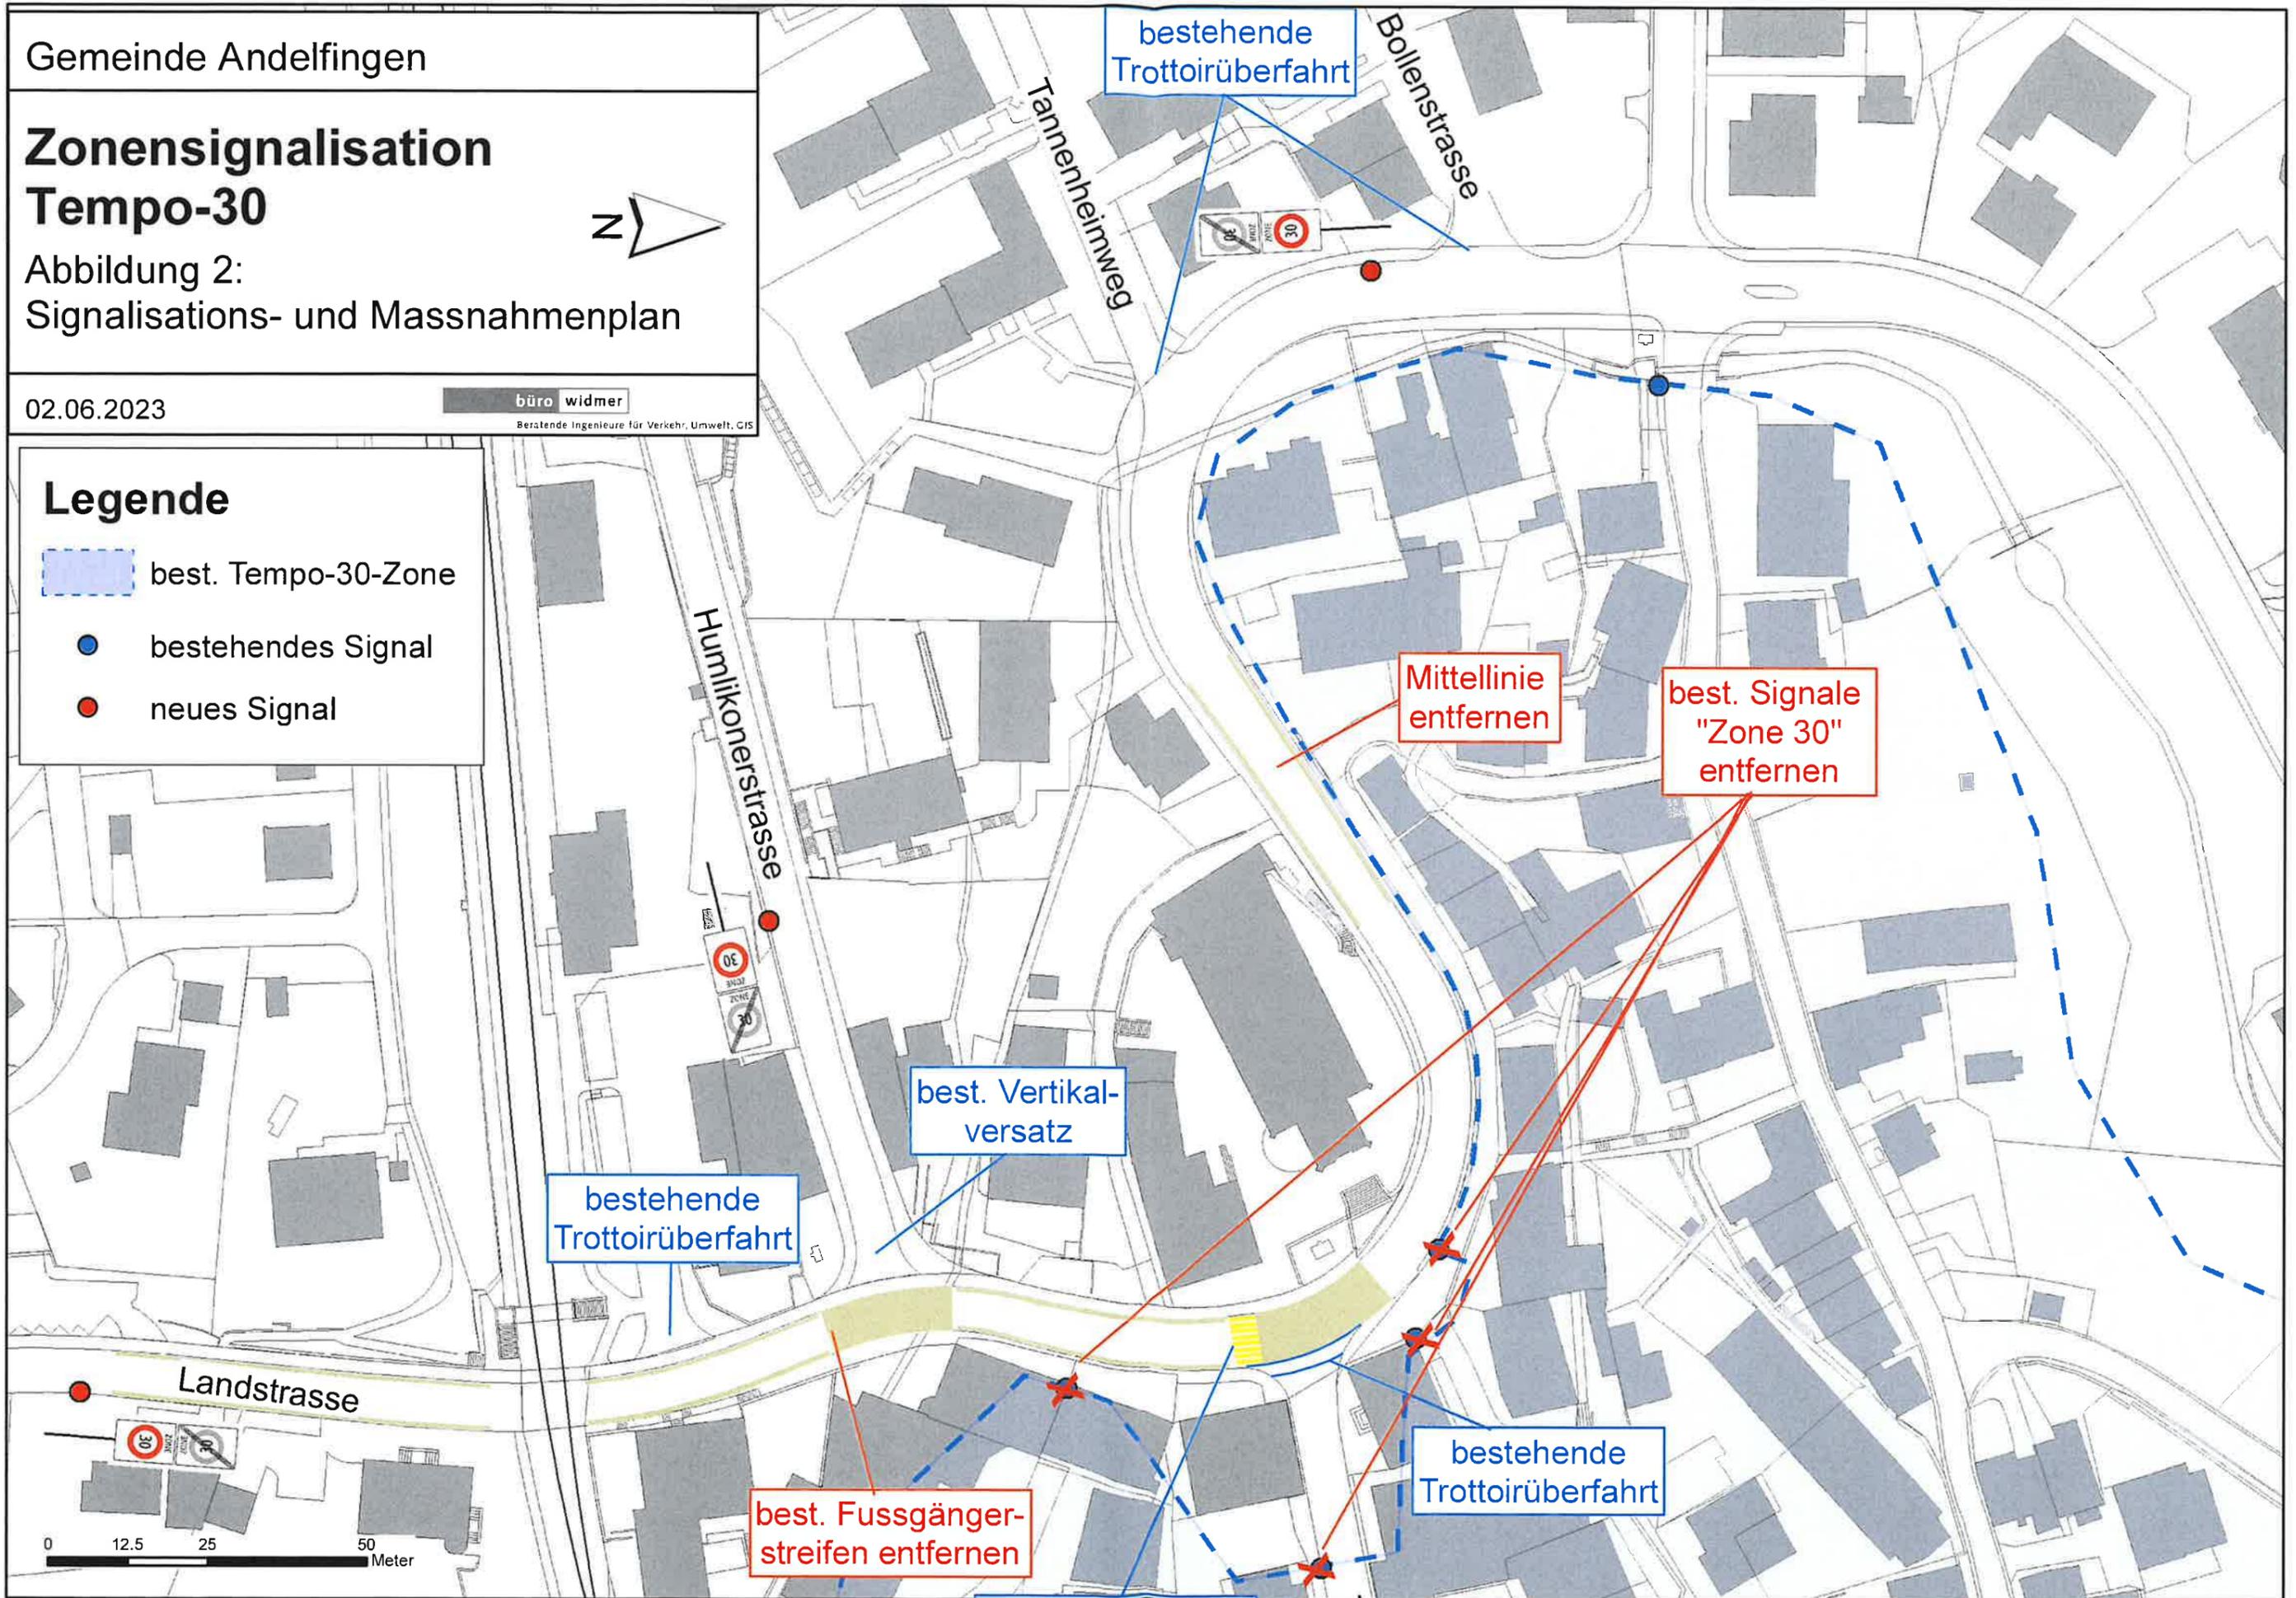
Abbildung 2:
Signalisations- und Massnahmenplan

Zonensignalisation Tempo-30

Im Falle der Landstrasse handelt es sich aber nicht um eine Haupt- sondern um eine Nebenstrasse. Trotzdem erscheint es uns zweckmässig, wenn sie in die umliegende Tempo-30-Zone integriert würde, da es für Verkehrsteilnehmende wenig verständlich wäre, dass bei einem Abzweigen z.B. von der Landstrasse (signalisiert mit "Höchstgeschwindigkeit 30 km/h") in die Thurtalstrasse das Signal "Tempo-30-Zone" folgt.

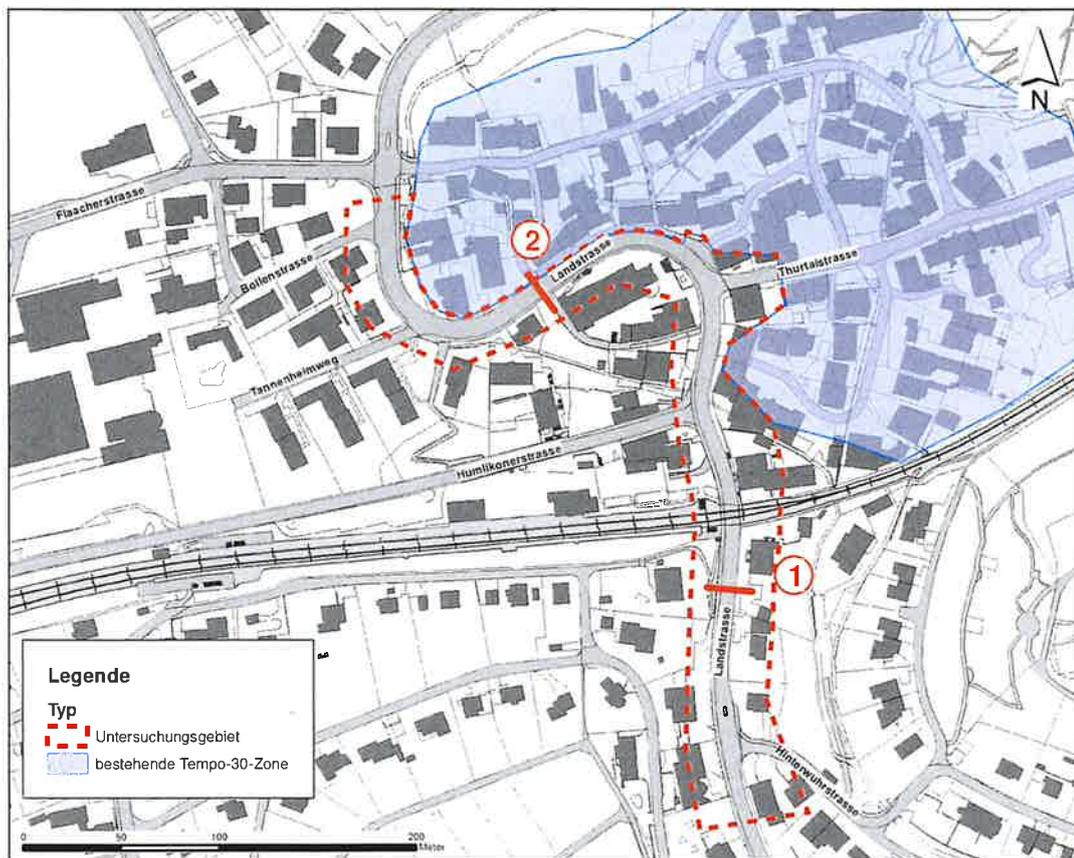
Abbildung 1: Untersuchungsgebiet, bestehende Tempo-30-Zone und Messquerschnitte

An zwei Zählstellen (siehe Abbildung 1) wurden die Fahrzeuge gezählt und die Geschwindigkeiten mit einem automatischen Radargerät, welches unauffällig am Strassenrand montiert wird und die Geschwindigkeit jedes durchfahrenden Fahrzeuges registriert, erfasst.

Deshalb sind u.E. die Voraussetzungen für die Reduktion der signalisierten Geschwindigkeit von 50 km/h auf 30 km/h auf dem grössten Teil der Landstrasse innerhalb des Untersuchungsgebietes (siehe Abbildung 1) gegeben und die Anforderungen gemäss Art. 108 SSV erfüllt.

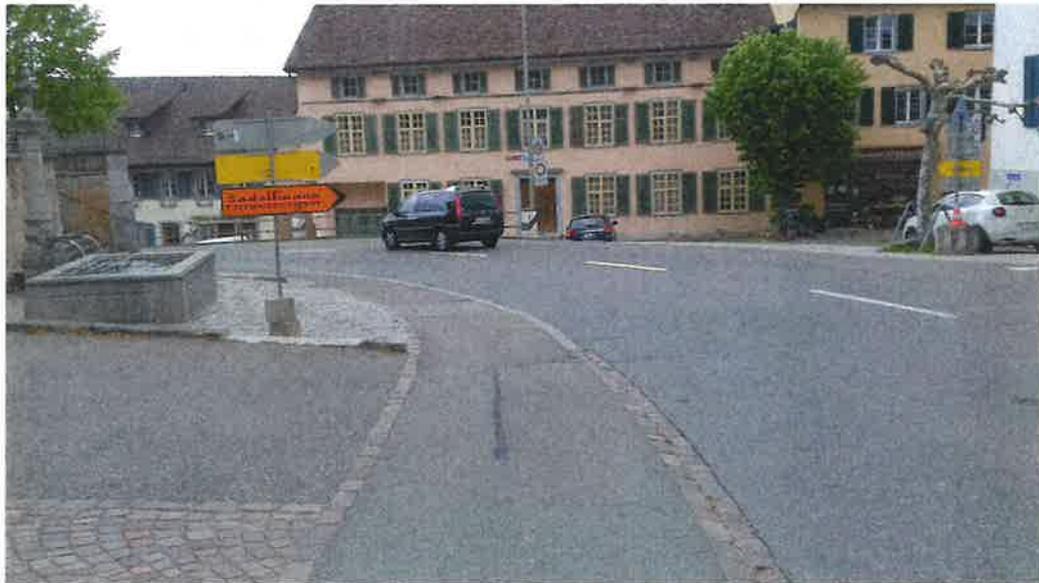
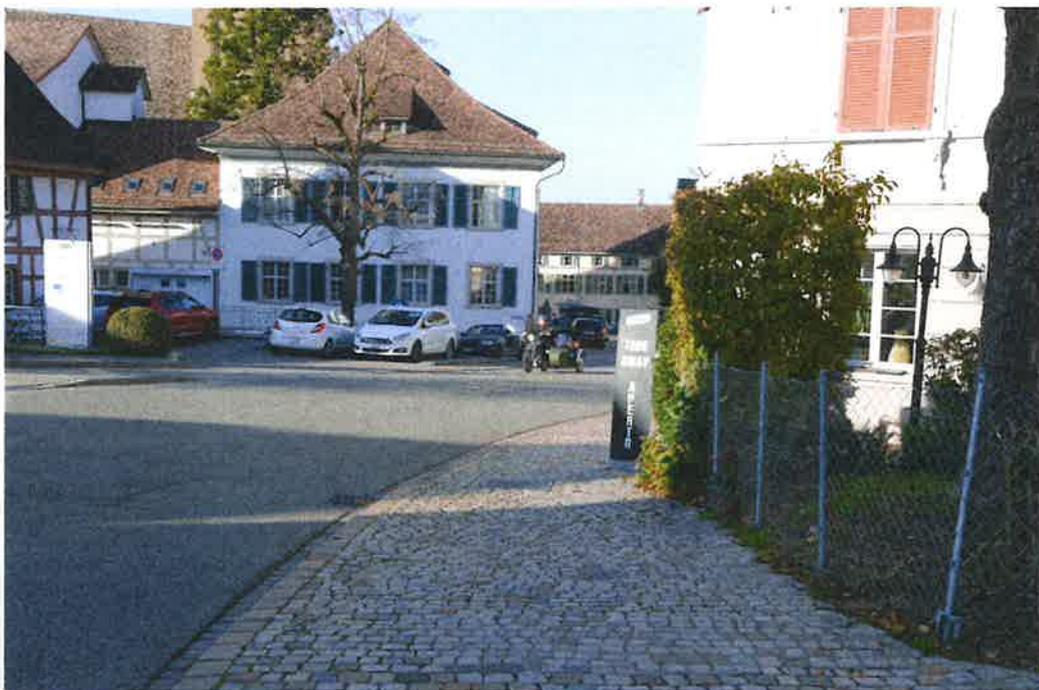
- Ungenügende Sichtweiten bei mehreren Fussgängerstreifen.

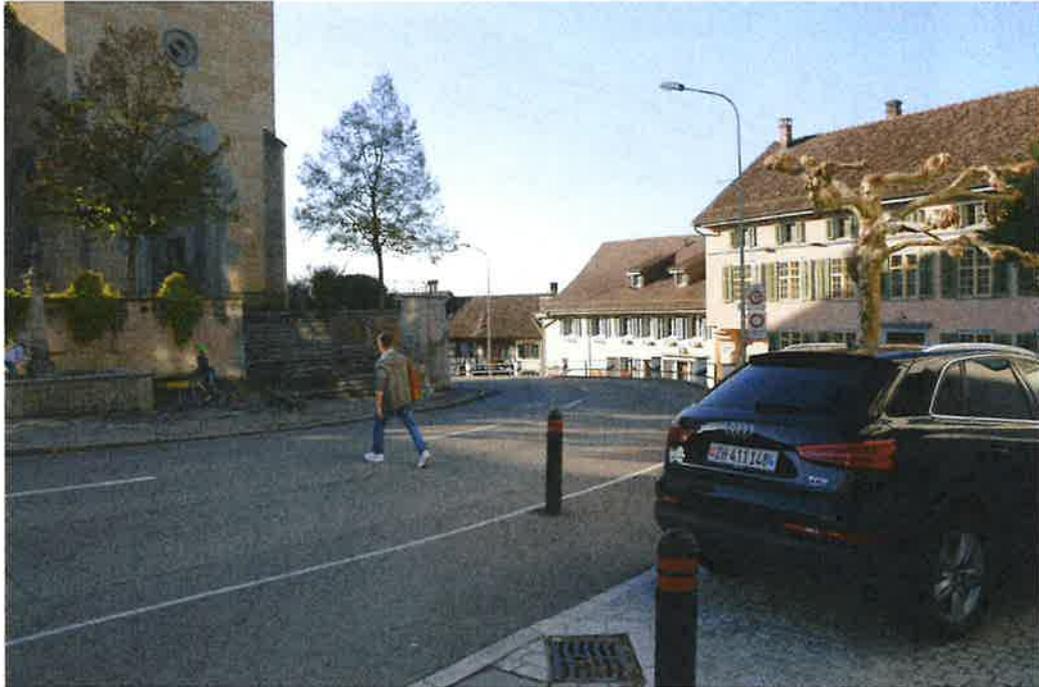
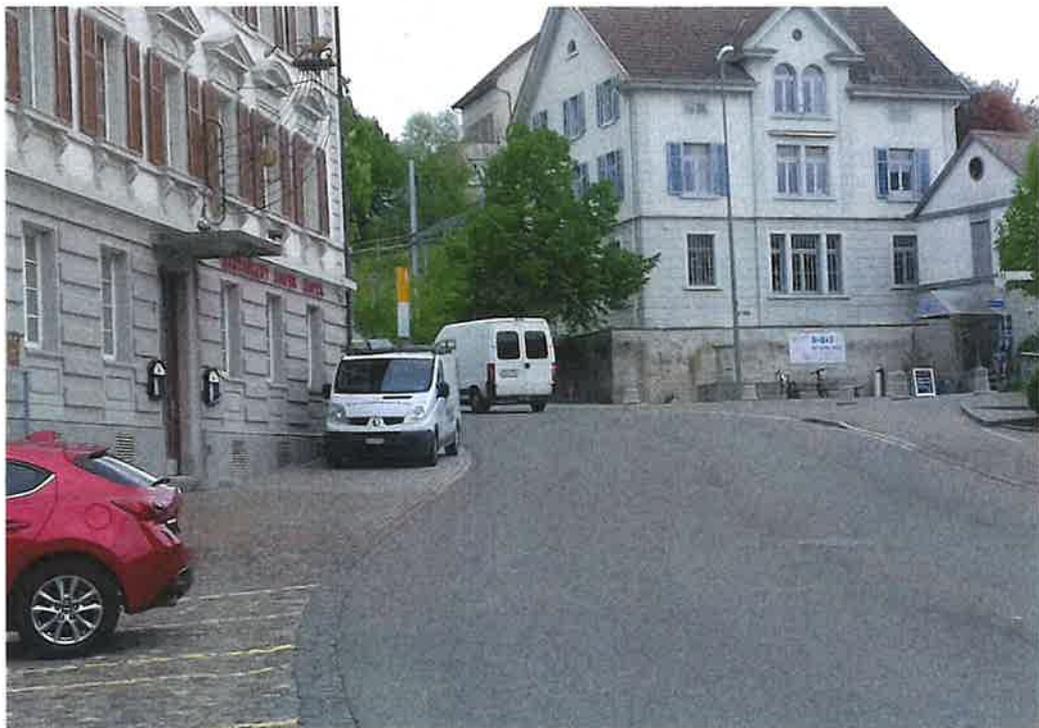
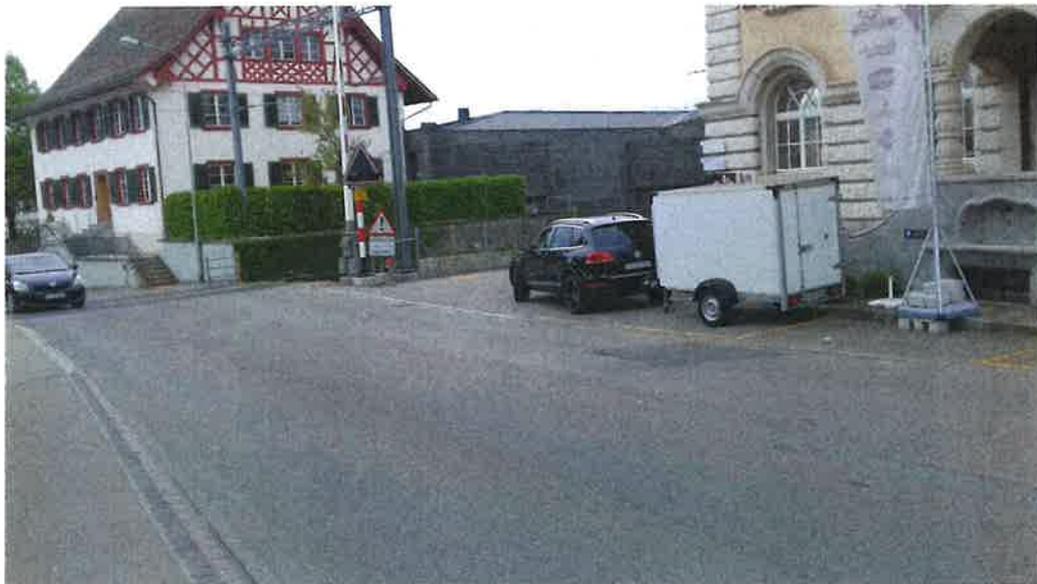
- Fussgängerquerungen ohne Fussgängerstreifen an unübersichtlichen Stellen, d.h. an Stellen mit ungenügenden Sichtweiten.

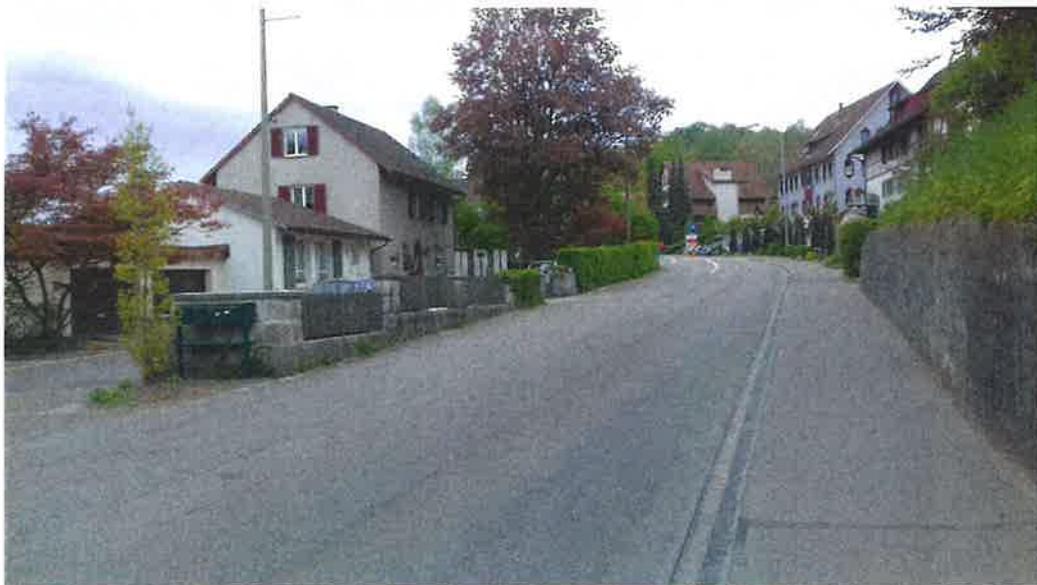
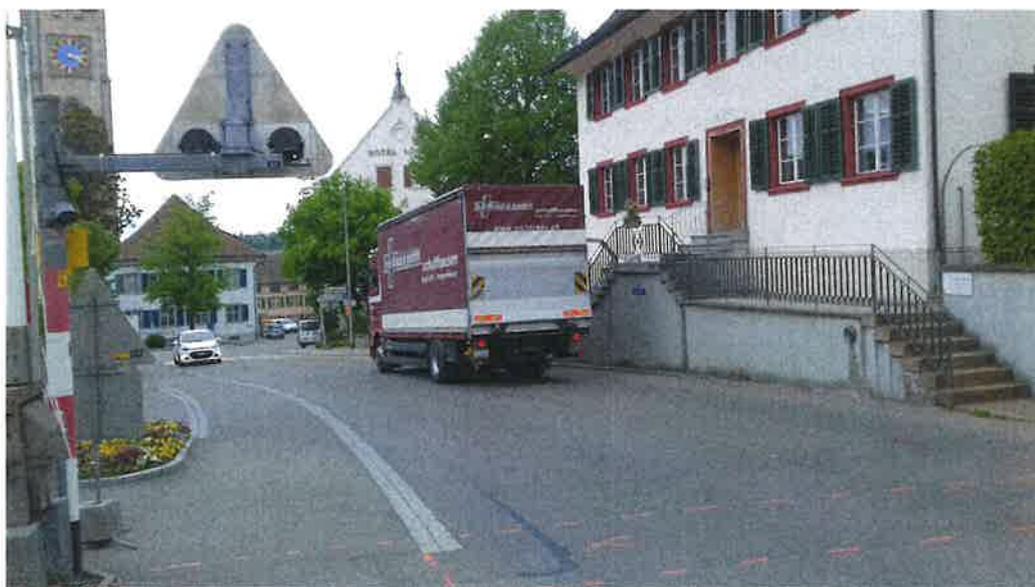
- Fehlendes Trottoir auf der Ostseite zwischen Thurtalstrasse und Ursprungstrasse, so dass die Fussgänger entweder auf der Fahrbahn gehen müssen oder die Strasse abseits der vorhandenen Fussgängerstreifen teilweise ohne die notwendigen Sichtweiten (siehe oben) queren müssen.

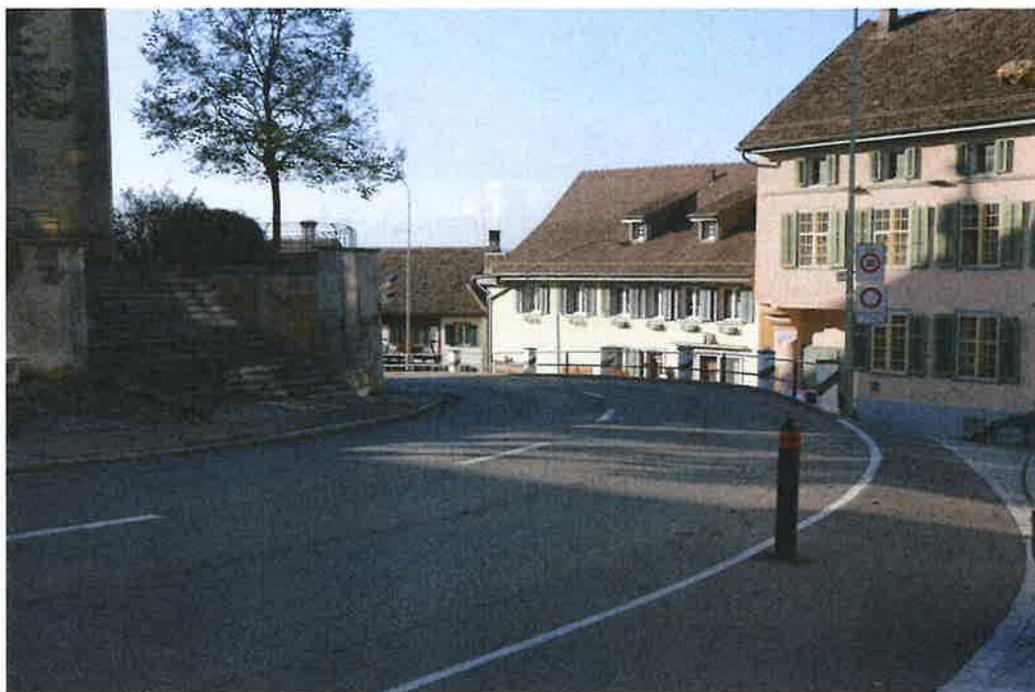
- Ungenügende Sichtweiten beim Knoten Landstrasse / Thurtalstrasse.

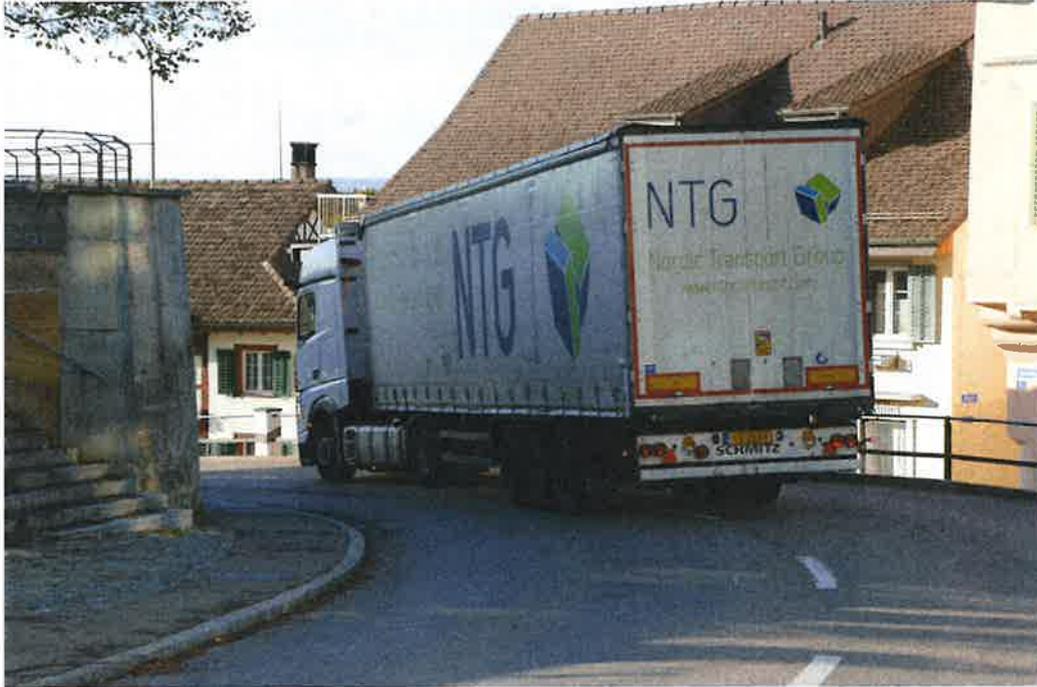
- Ungenügende Strassenbreite ($b = 6.0 - 7.0$ m) für den Begegnungsfall Lastwagen / Lastwagen bei einer Begehungsgeschwindigkeit von 50 km/h (erforderliche Fahrbahnbreite = 7.0 m). Dies ist insbesondere im kurvigen Abschnitt aufgrund der zu geringen Sichtweiten kritisch.

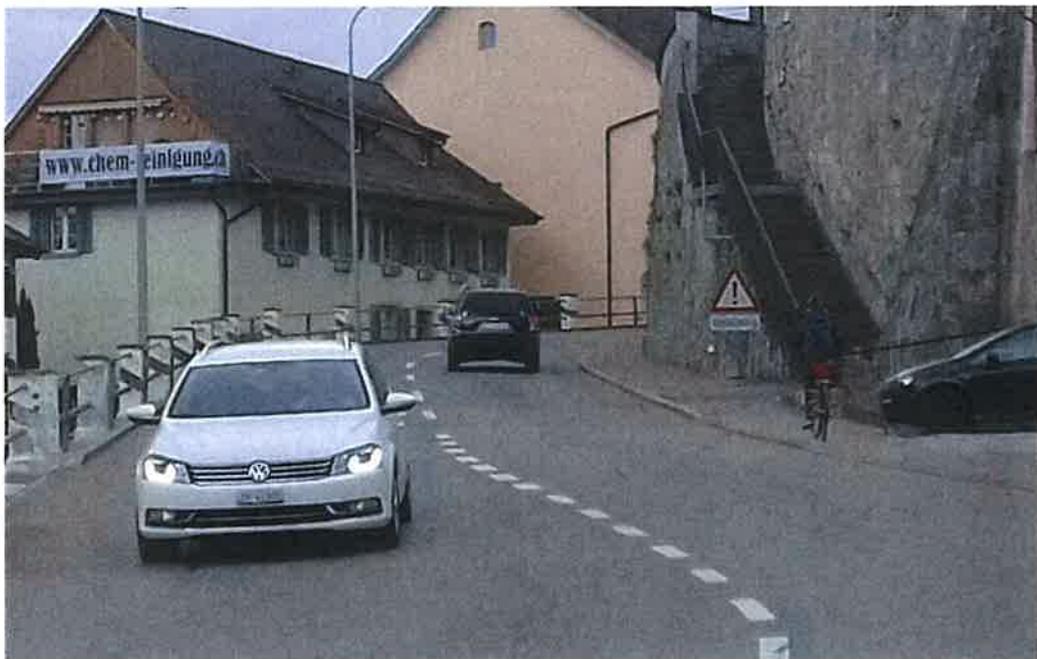
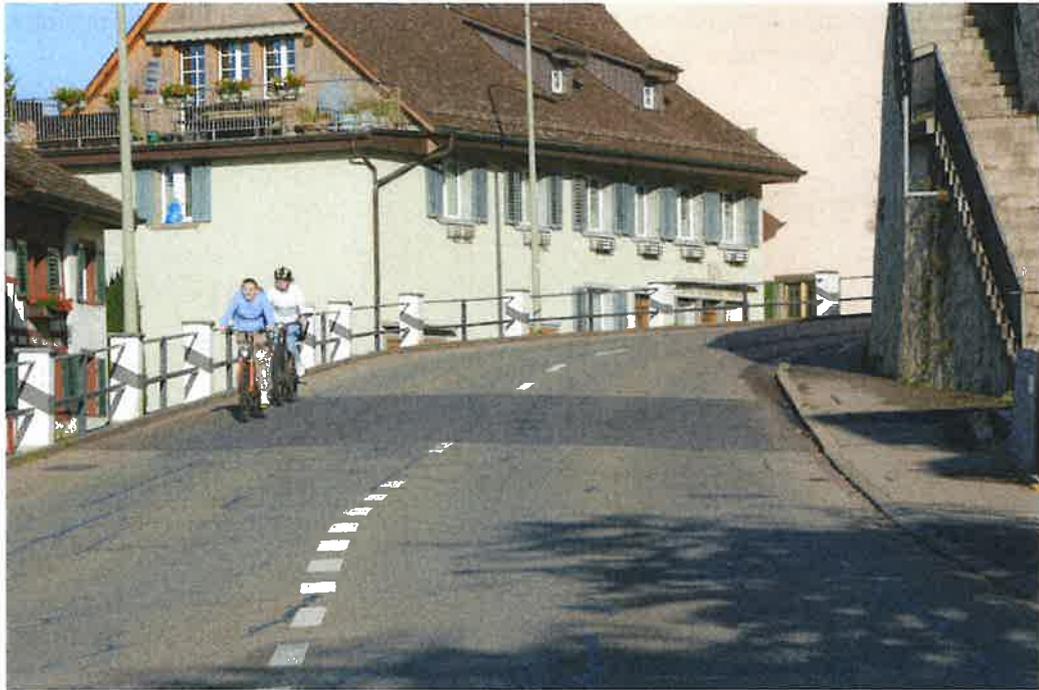
- Die Führung des Veloverkehrs auf der Landstrasse ist bei einer Strassenbreite von 6.0 – 7.0 m und der vorhandenen Verkehrsbelastung ($> 2'500$ Fz / Tag) mit Gemischtverkehr unverträglich resp. gefährlich. Dies umso mehr, da sowohl der Veloanteil (diverse Radrouten führen entlang der Landstrasse) als auch der Schwerverkehrsanteil zumindest zeitweise verhältnismässig hoch ist.

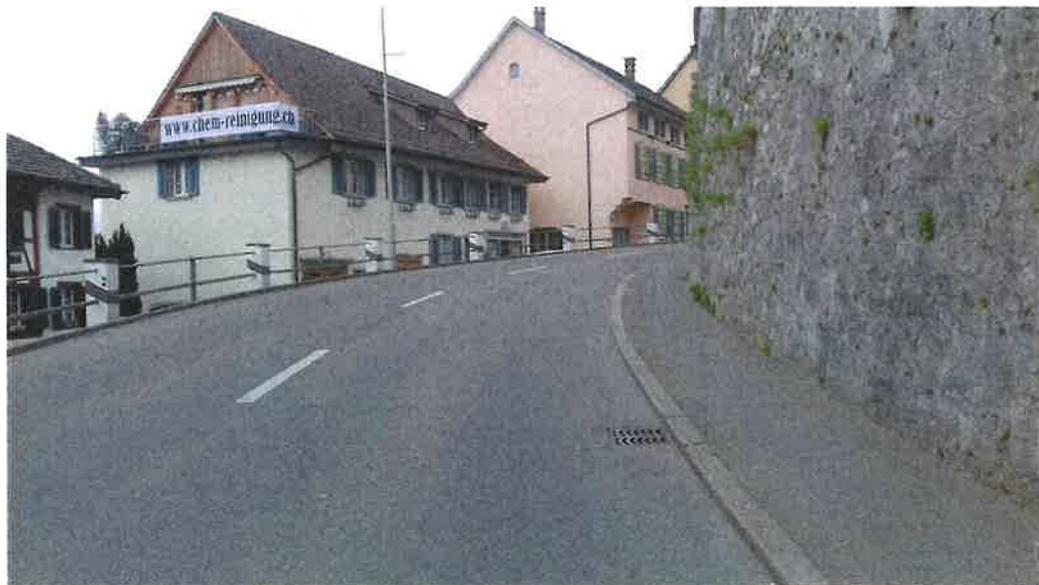
- Ungenügende Anhaltesichtweite im Kurvenbereich.

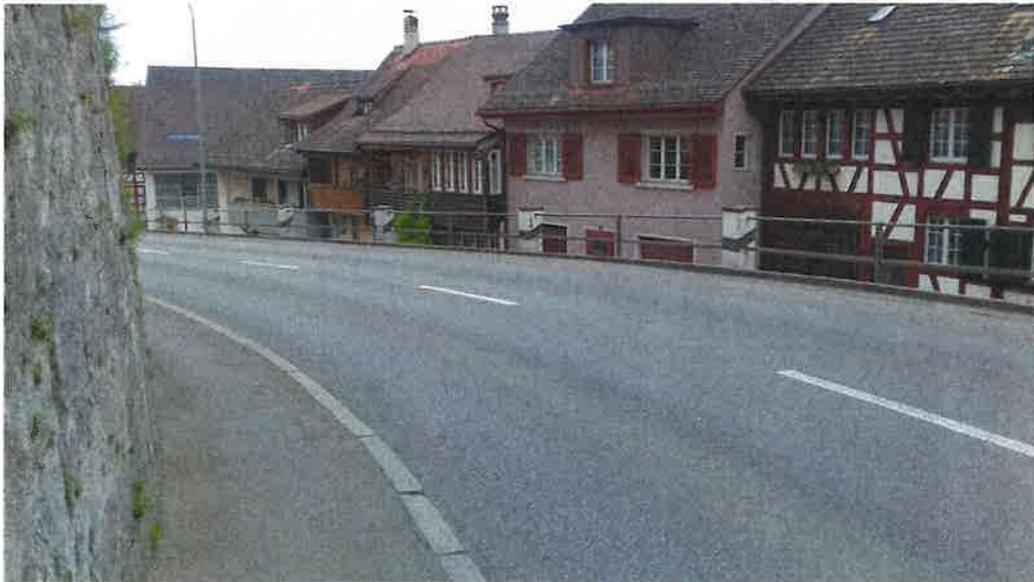
- Mangelhafte Absturzsicherung auf der Nordseite im kurvigen Abschnitt mit einer Absturzhöhe von über 3 m.

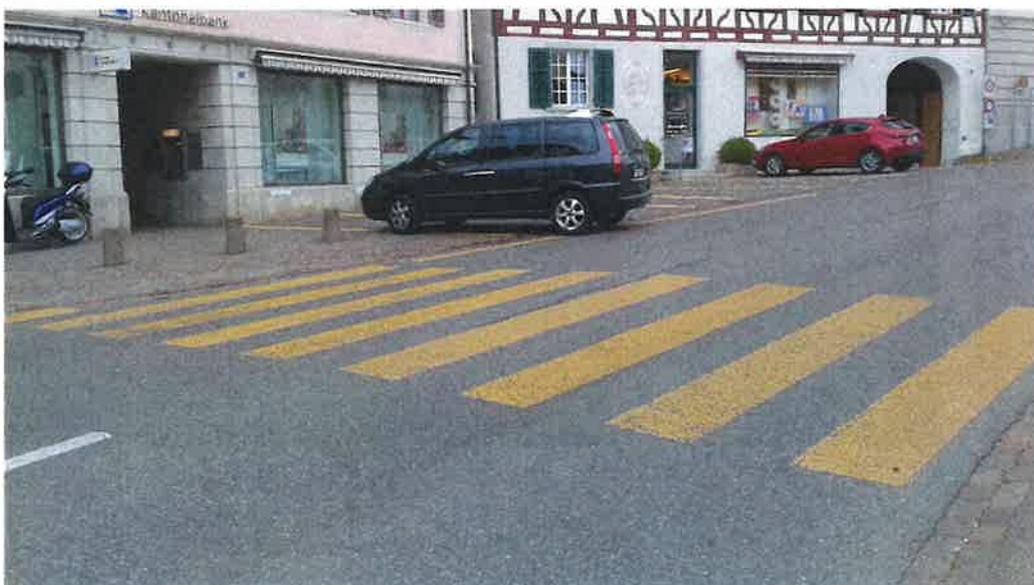
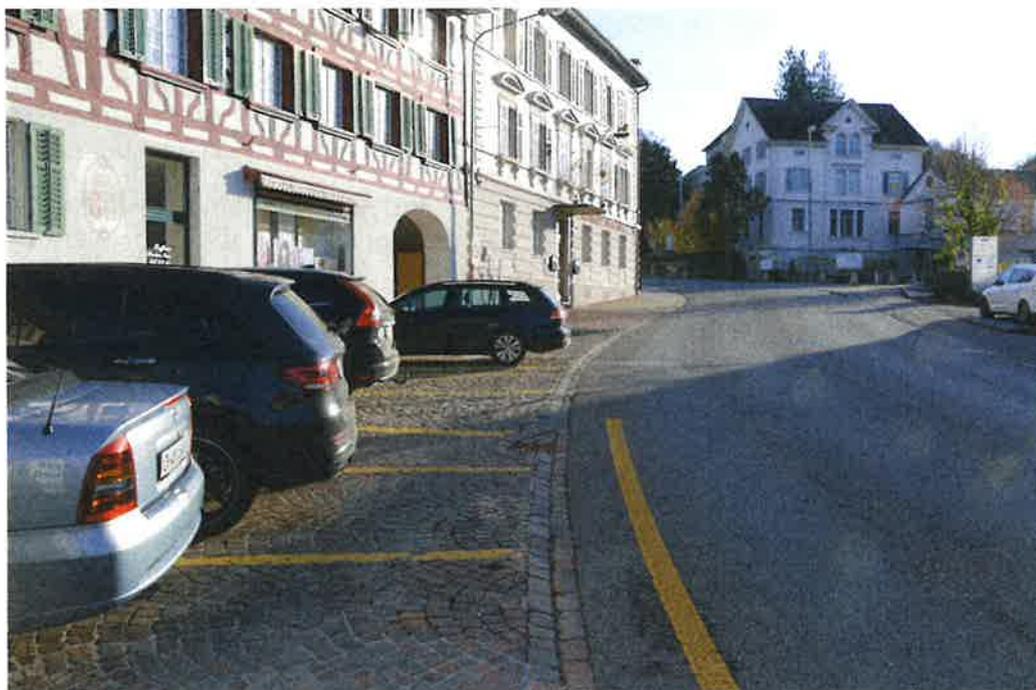
- Zwischen der Thurtalstrasse und dem Bahnübergang gibt es an verschiedenen Stellen senkrechte private Parkfelder, die direkt bis an den Strassenrand reichen und auch häufig genutzt werden. Dies kann beim Rückwärts-Ausparkieren zu gefährlichen Situationen führen. Zudem schränken sie die Sichtweiten für die Fahrzeuge auf der Landstrasse ein und verhindern eine ausreichende Sicht auf Fussgänger, welche die Strasse queren müssen.
