Verkehrsordnung Höchstgeschwindigkeit 30 km/h

Machbarkeit Tempo-30

**Landstrasse
Andelfingen,
Machbarkeit
Streckensignalisation
"Höchstgeschwindigkeit
30 km/h"**

KURZBERICHT

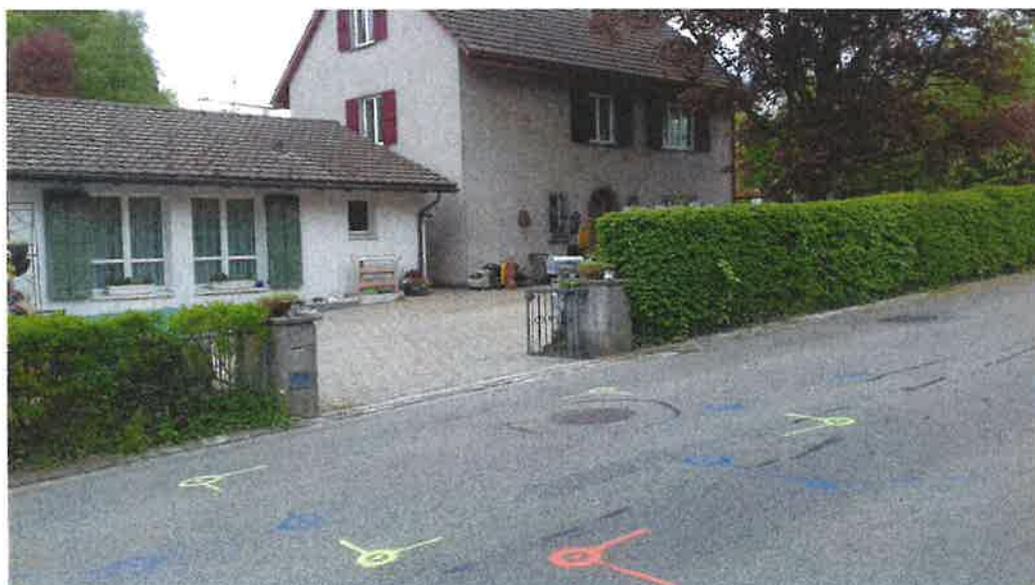
- Südlich der Bahnlinie befinden sich 2 private Liegenschaftsausfahrten, die eine zu geringe Knotensichtweite aufweisen.
